DESCRIZIONE E STATO DI CONSERVAZIONE

INTERVENTI DI RESTAURO

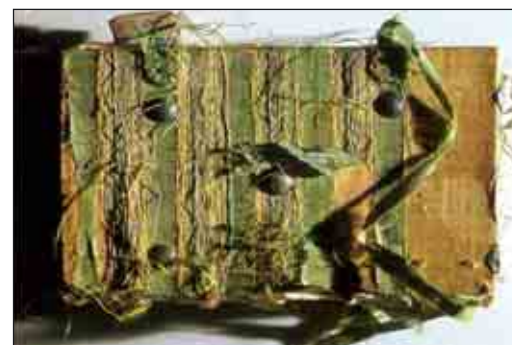
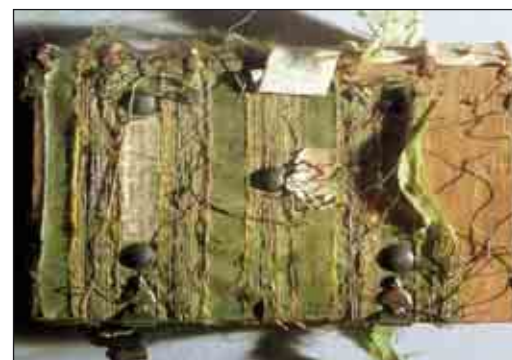
F.2

Il pessimo stato di conservazione (F.2- F.3) della copertura serica discende dalla delicatezza del materiale. Su ciascuno dei piatti, anteriore e posteriore, sono presenti cinque borchie in ferro (una mancante sul piatto anteriore), distribuite verso il centro, lasciando i bordi più esposti al degrado con conseguenti diffuse lacerazioni e lacune. I fermagli sono in argento, con tracce di doratura.

La ricostruzione del codice è proseguita con l'applicazione, per mezzo di un adesivo (amido di grano), della coperta in seta, precedentemente restaurata. Infine sono stati ricollocati (F.22) gli elementi metallici, le borchie ed i fermagli, avendo sostituito i chiodi in ferro corrosi dalla ruggine, con chiodi d'argento. Una borchia mancante

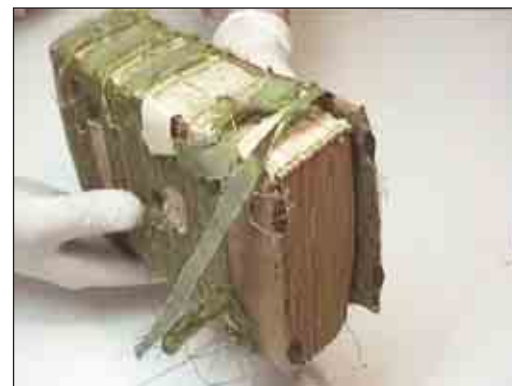
F.4

Le bindelle ad essi ancorate, realizzate con strisce di cuoio e pergamena, rivestite di tessuto serico, sono anch'esse molto degradate, sia per la scadente qualità della concia, sia per le sollecitazioni imposte dalla consultazione. Sul piede del piatto alcuni elementi metallici, simili nella forma e nella dimensione alle borchie, sono posti a protezione (F.4) del margine

inferiore dei piatti.

Gli elementi metallici avevano la funzione di proteggere la coperta da abrasioni e sollecitazioni, evitando il contatto della coperta con il piano d'appoggio. L'uso di metalli lavorati come l'argento e l'argento dorato, impreziosivano il manufatto.

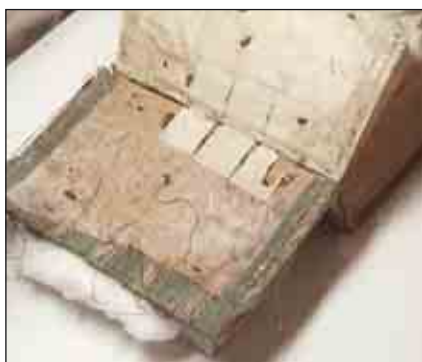
F.5

L'essenza lignea dei piatti è il faggio, pianta comune del territorio. Lo spessore delle assi è sottile, circa la metà di quello normalmente adottato per questa tipologia di manufatti. Il loro stato di conservazione non è

buono: presentano infatti fessurazioni e fori da insetti xilofagi (F.5); inoltre le stesse appaiono deformate, poiché il loro spessore è insufficiente ad opporre resistenza alle controguardie in pergamena incollate su di esse.

Le assi lignee sono state disinfestate e poi restaurate.

Per la disinfestazione è stato applicato il principio della sottrazione di ossigeno per mezzo di assorbitori ATCO 32043 nell'ambiente in cui le assi sono state collocate.

Il restauro è consistito nelle seguenti fasi: umidificazione, spianamento ottenuto sotto peso fino a completa asciugatura ed applicazione, per mezzo di un adesivo sintetico, di un nuovo supporto della medesima essenza, opportunamente stagionato.

Per raggiungere uno spessore pari a meno di mezzo millimetro sui bordi, si è provveduto ad assottigliare il legno di fodera. Oltre al consolidamento del legno, questa operazione ha presentato il vantaggio di non aver alterato visivamente lo spessore delle assi.

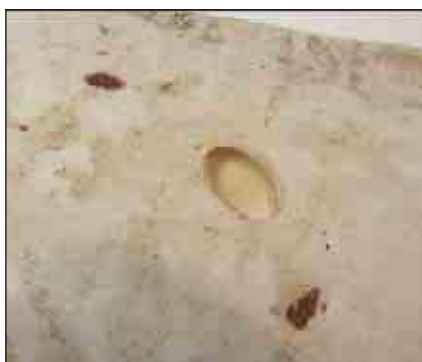
F.6

Nella controguardia posteriore si evidenzia un foro (F.6) di forma tondeggiante, evidente difetto di manifattura della pergamena.

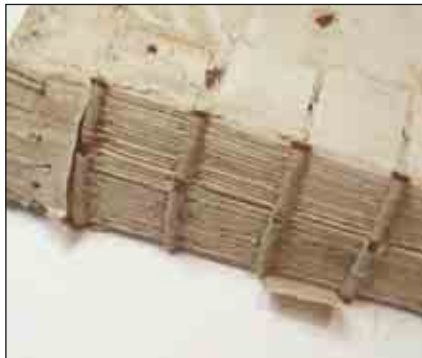
F.7

Il libro risulta cucito con refe *a tutto punto* su 5 supporti in cuoio inseriti nelle assi. Di cuoio sono costituiti anche i supporti dei capitelli, anche questi ancorati alle assi e realizzati con fili di colore giallo-oro e verde (F.7).

Dopo l'asciugatura sono stati eseguiti i capitelli (F.20) su un'anima di spago, con fili di colore e calibro simili ai preesistenti.

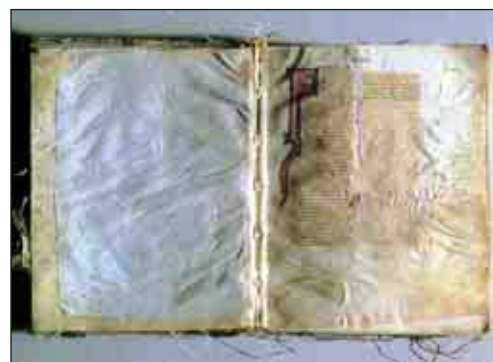
F.8

Le condizioni conservative del supporto membranaceo sono generalmente buone. Sui primi fogli e sugli ultimi si osservano alterazioni dimensionali, localizzate principalmente nella metà inferiore. In particolare il primo foglio, probabilmente a causa di un apporto d'acqua, mostra un'evidente contrazione e un'accentuata ondulazione (F.8). Inoltre la scrittura risulta sbiadita.

I fogli, così separati, sono stati spolverati con un pennello a setole naturali, morbide. I primi due fogli e l'ultimo, che presentavano accentuate ondulazioni e pieghe, sono stati localmente umidificati con nebulizzazioni a freddo di acqua distillata nelle parti interessate. Lo spianamento (F.15) di tali fogli è stato eseguito prima assecondando manualmente il corretto andamento della superficie, quindi con l'ausilio di pinze poste lungo il perimetro e fissati con puntine d'acciaio su di un piano di legno foderato di carta assorbente e carta remay. Le pergamene sono state poi coperte da un foglio remay e da un feltro per consentire un rilascio lento e graduale dell'umidità, fino a completa asciugatura.

Questo ha permesso di ristabilire una planarità accettabile, volta a migliorare sia il valore documentario che quello estetico.

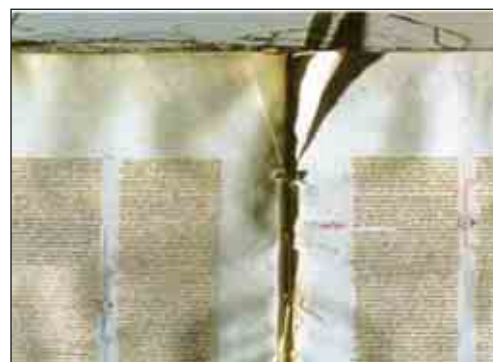
F.9

All'interno sono state tagliate (F.9) e asportate otto carte di cui restano conservati piccoli frammenti in corrispondenza del piede.

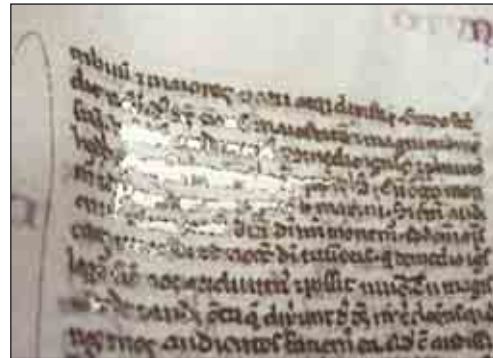
F.10

foglio 54 presenta perforazioni (F.10) dovute all'acidità dell'inchiostro, localizzate in coincidenza con zone del supporto molto sottili, esito di rasure e riscritture dovute a revisioni testuali, ritenute coeve dall'analisi codicologica a cui è stato sottoposto. Lo stesso tipo di danno, sebbene più limitato, si riscontra nei fogli 68 – 69 – 281 – 288.

hanno indotto a non praticare per il momento alcun tipo di intervento: le dimensioni minime delle lacune, la possibilità di interpretazione dello scritto, la non reattività dell'inchiostro, verificata da un esame empirico ed il fatto che non si rilevano attualmente rischi di perdita della materia.

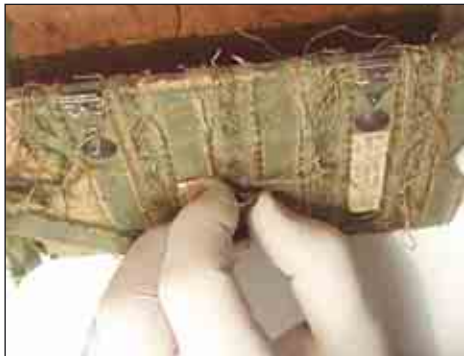
F.13

Le operazioni preliminari all'intervento hanno comportato il controllo della numerazione delle carte, il rilevamento della fascicolazione ed il rilievo grafico del posizionamento del tessuto serico di copertura. La prima operazione è consistita nel distacco (F.11) della coperta dal corpo del libro, scollando prima le carte di controguardia, successivamente tagliando (F.12) i nervi di cucitura e le anime dei capitelli ed infine rimuovendo le brachette dalle controguardie. Durante la successiva operazione di rimozione (F.13) degli elementi in ferro si sono evidenziate tracce ossidative sul tessuto e sul legno.

Alcuni chiodi delle borchie, sempre a causa della ruggine, si sono spezzati.

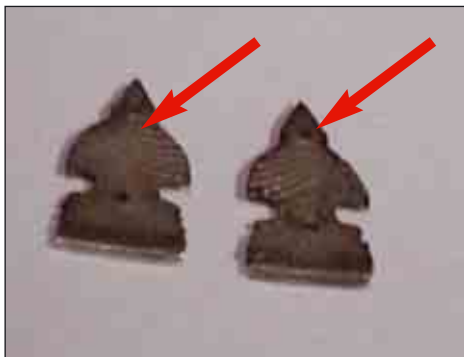
F.14

Rimuovendo i fermagli presenti sull'asse posteriore si sono manifestate, sul lato a contatto con il tessuto, impronte arcuate verosimilmente riconducibili alla tecnica di fusione realizzata mediante osso di seppia (F.14). Si è proceduto, quindi, all'ablazione a secco delle strisce di carta (brachette) dal dorso. Quindi, meccanicamente, a bisturi, sono stati rimossi i residui di colla. I frammenti di brachette, adesi sulle controguardie, sono stati asportati con l'uso del bisturi, previa nebulizzazione a freddo di acqua distillata. Di seguito si è passati alla rimozione dei capitelli, quindi alla scucitura dei fascicoli, eseguita tagliando al centro il filo di cucitura.
