Resti di terme romane nei dintorni del Bullicame

ALESSANDRA MILIONI

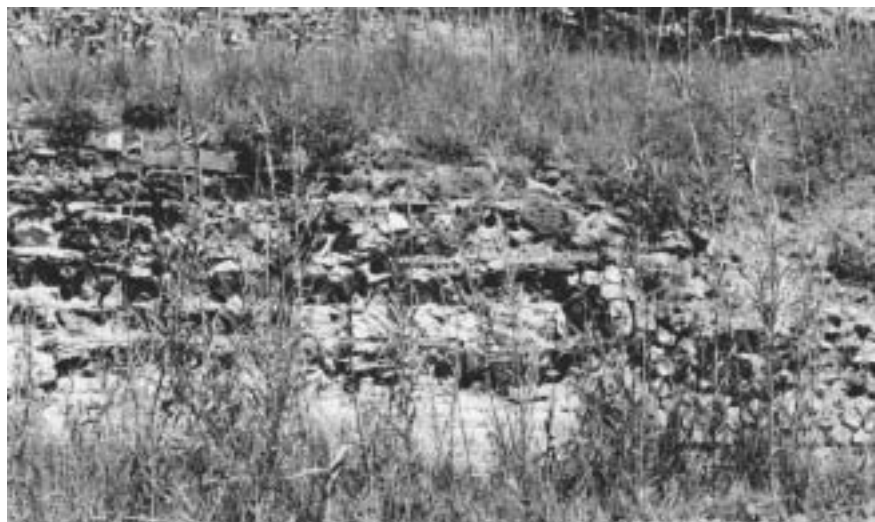
Fig. 6. Terme del Bullicame. Resti murari lungo la Strada Bagni.

del km 2,5 della Strada Comunale Bagni e sono così chiamate perché alimentate dalle acque sulfuree di tale sorgente, situata circa m 500 a nord-est. I ruderi di queste strutture sono addossate al declivio della piccola collina che fiancheggia il versante nord della strada e attualmente sono quasi del tutto nascosti all'interno di un canneto. Essi consistono in due muri di terrazzamento che si estendono paralleli in direzione est-ovest. In prossimità del margine settentrionale della strada si nota il muro più meridionale, conservato per una lunghezza di circa m 25 ed un'altezza massima di m 2,30 (fig. 6). Di questo si conserva nella parte inferiore il nucleo in opera cementizia, mentre la parte superiore, probabilmente un

restauro di epoca medievale, è realizzata con blocchetti irregolari di tufo e malta grigia che ingloba frammenti di laterizi e di cocciopesto. Circa m 10 a nord di questo primo muro si estende il secondo, per una lunghezza di circa m 30, completamente addossato ad un banco di travertino che supera i cinque metri d'altezza (fig. 7). Del muro si conserva solo il nucleo in calcestruzzo con scarse tracce del paramento esterno in *opus quasi reticulatum*. In questo lungo tratto di cementizio sono state praticate in epoca moderna due aperture che danno accesso a due ambienti a pianta rettangolare, probabilmente con funzione originaria di cisterne. Il primo ambiente (m 12 x 3) è coperto da una volta a botte in

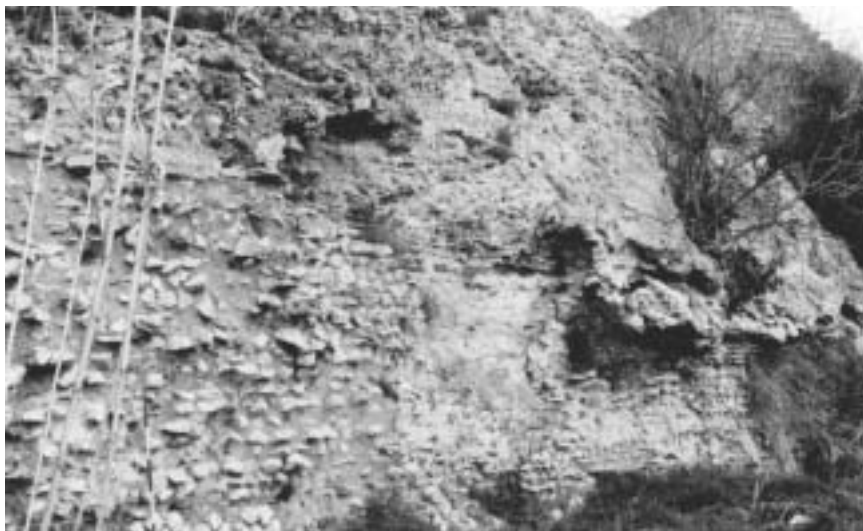
Fig. 7. Terme del Bullicame. Tratto murario in opera cementizia.

Al breve tratto in *opus quasi reticulatum* che fiancheggia l'ingresso della prima cisterna sembra essere stata addossata una muratura cementizia che ha quasi del tutto ricoperto la precedente e che si estende fino all'ingresso della seconda cisterna. Inoltre, parallelamente alla struttura principale e alla distanza di m 3 a sud di essa, si nota un tratto di cementizio emergente dal terreno solo per pochi centimetri. Il suo spessore è di m 0,55, si estende da ovest ad est con andamento rettilineo per m 9 nel tratto compreso tra gli ingressi delle due cisterne e sembra ulteriormente prolungarsi ad oriente.
