# Modifiche ed interventi di restauro nella chiesa di San Giovanni in Zoccoli a Viterbo attraverso la lettura dei documenti d'archivio

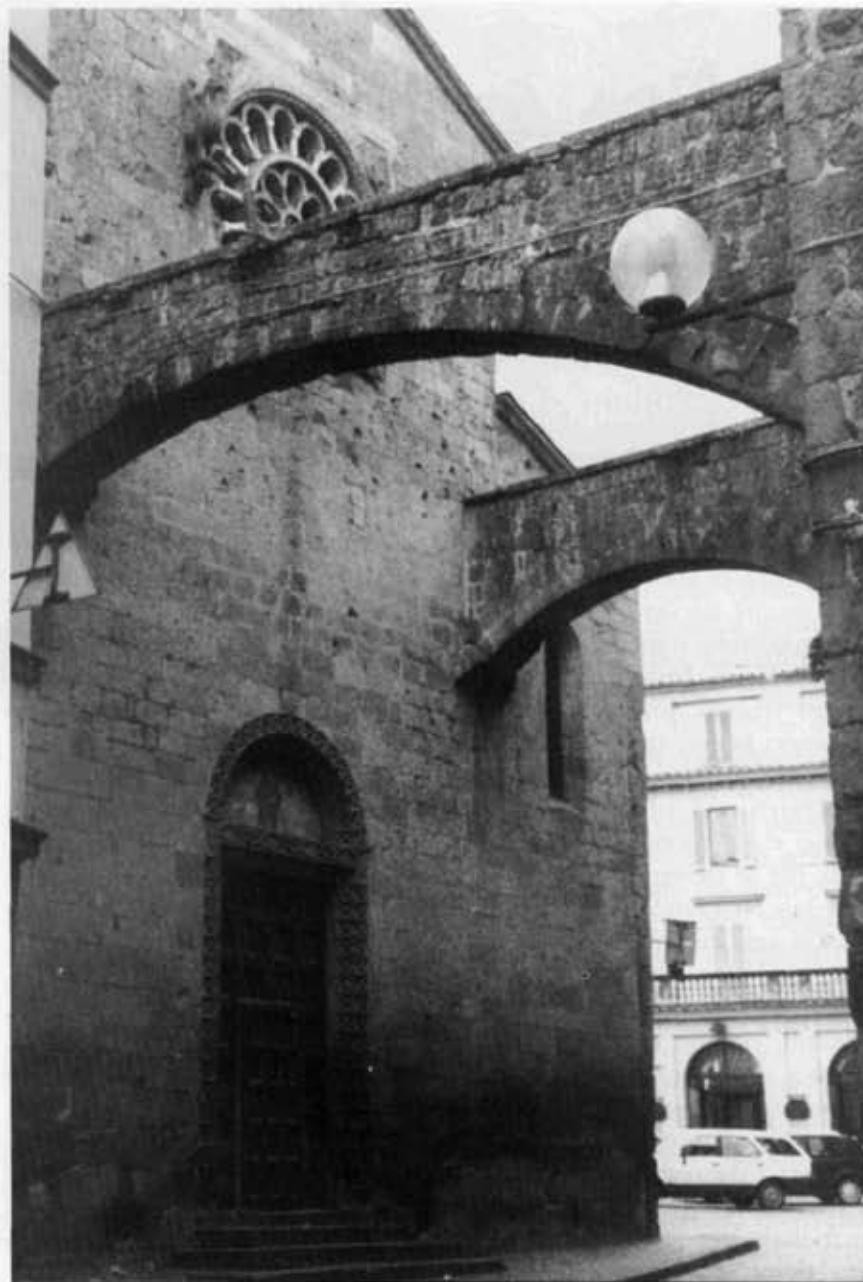
Fig. 1 - Viterbo, San Giovanni in Zoccoli, facciata

Nella zona orientale di Viterbo, nell'interno delle mura urbane risalenti al 1095, a pochi passi da porta della Verità, sorge l'antica chiesa di San Giovanni in Zoccoli.<sup>1</sup> L'edificio (fig. 1) si affaccia sulla stretta via Mazzini e presenta un prospetto semplice e lineare a capanna spezzata, animato da due elementi particolari: lo splendido rosone (fig. 2) inscritto in un quadrato incorniciato a mosaico sulla parete superiore della facciata ed i due archi a sesto ribassato che vanno a scaricarsi sulla casa che si trova sul lato opposto della via. Questi ultimi, pur creando un suggestivo effetto raccordando la chiesa con l'edificio prospiciente quasi a volersi integrare con l'isolato fronteggiante, assolvono in realtà ad una funzione puramente statica. I sostegni, con ogni probabilità, furono costruiti contemporaneamente alla facciata per controbilanciare la forte spinta degli archi formanti le navate il cui pavimento è visibilmente inclinato verso l'ingresso.

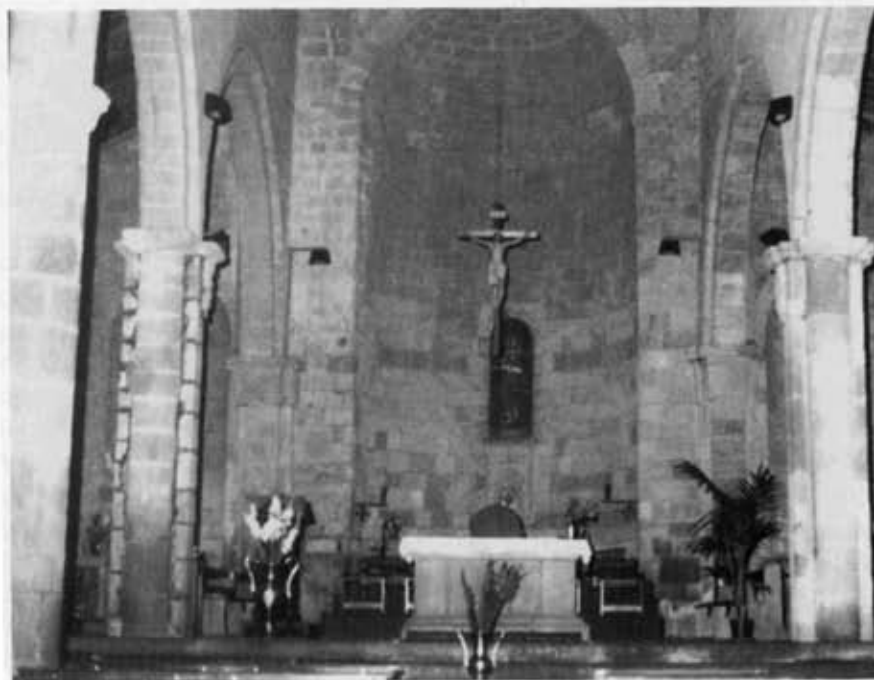
Fig. 3 - Viterbo, San Giovanni in Zoccoli, interno

L'interno dell'edificio (fig. 3), caratterizzato da una grande semplicità architettonica e scultorea,<sup>2</sup> presenta il pavimento delle navate, tra l'ingresso e l'inizio dei gradini del presbiterio, con un'accentuata pendenza verso l'entrata della chiesa, con un dislivello di più di trenta centimetri. Tale incli-

Successivamente il Ministero dispose di riunire tutti e cinque i gradini di separazione delle navate del presbiterio a ridosso dell'ultima arcata: questa sistemazione definitiva è ben documentata da una fotografia scattata al termine della campagna di restauri. È da notare come nella navata, a seguito dell'abbassamento del livello del pavimento, risultino ben visibili le basi delle colonne; sono

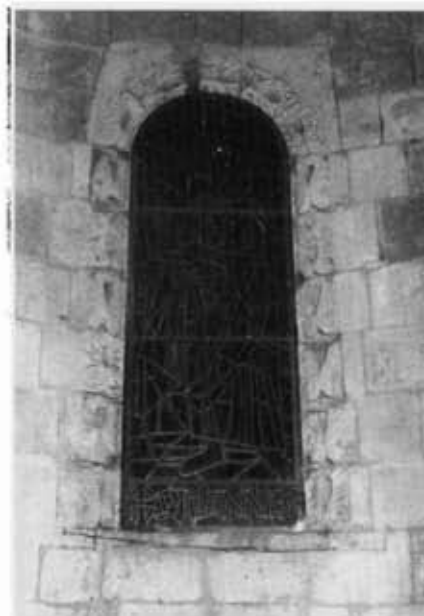
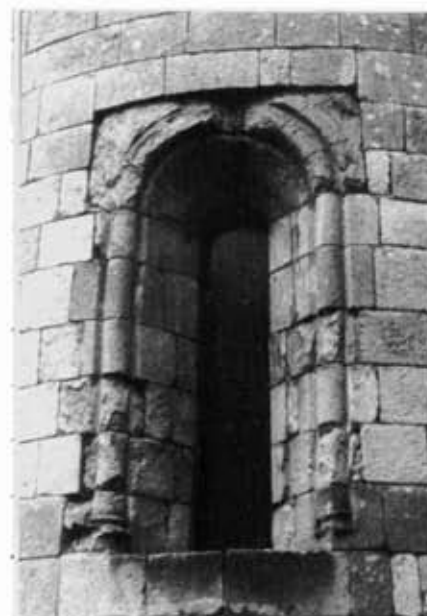
Fig. 5 - Viterbo, San Giovanni in Zoccoli, interno, finestra dell'abside centrale.

Durante il restauro diretto dal Cavalcaselle si riaprì l'antica finestra dell'abside centrale (figg. 5-6). Il rilievo che circonda la monofora, ricavato nelle stesse pietre angolari del muro, è costituito da una decorazione formata da coppie di semipalmette contrapposte specularmente. Nonostante i danni subiti dalla chiesa nella zona absidale durante l'ultima guerra (figg. 8-9), i blocchi di peperino che incorniciano la finestra, sono fortunatamente stati recuperati e ricollocati nella loro posizione originale nel restauro del 1947.

Di conseguenza, si sarebbero dovute restaurare, ove necessario, le basi delle colonne. Gli interventi che avrebbero interessato la zona presbiteriale sarebbero stati i seguenti: l'abside destra sarebbe stata riaperta, così come l'abside sinistra, ove vi era una cappella rettangolare d'epoca posteriore alla costruzione della chiesa, sarebbe stata ricostruita su modello di quella destra. Nell'abside centrale si sarebbe aperta l'antica finestra (figg. 5-6) e si sarebbero restaurati i tre gradini su cui era collocato il seggio di peperino (fig. 7).

I motivi vegetali che compongono la decorazione sono stati accostati dalla Manner Watterson alle "*fanned palmettes*" incise sui capitelli dei pilastri 6sx e 6dx che affiancano l'abside centrale.<sup>14</sup> Più che i capitelli dei pilastri, i motivi incisi sulla cornice della finestra formanti una decorazione a palmette i cui lobi paralleli compongono una sorta di ventaglio, richiamano alla mente molto da vicino l'analogo tipo di ornato dei capitelli 2dx e 3dx della navata della stessa chiesa. La qualità dell'intaglio e il tema decorativo risultano affini; tuttavia, nonostante queste analogie, il motivo più volte inciso sull'intera superficie dei capitelli suggerisce l'effetto di decorazione geometrica piuttosto che una immagine di ornato vegetale così come invece appare sul bordo della finestra absidale.
