La Madonna del Castellonchio ed il restauro dell'affresco

La Madonna del Castellonchio

La recente opera di restauro

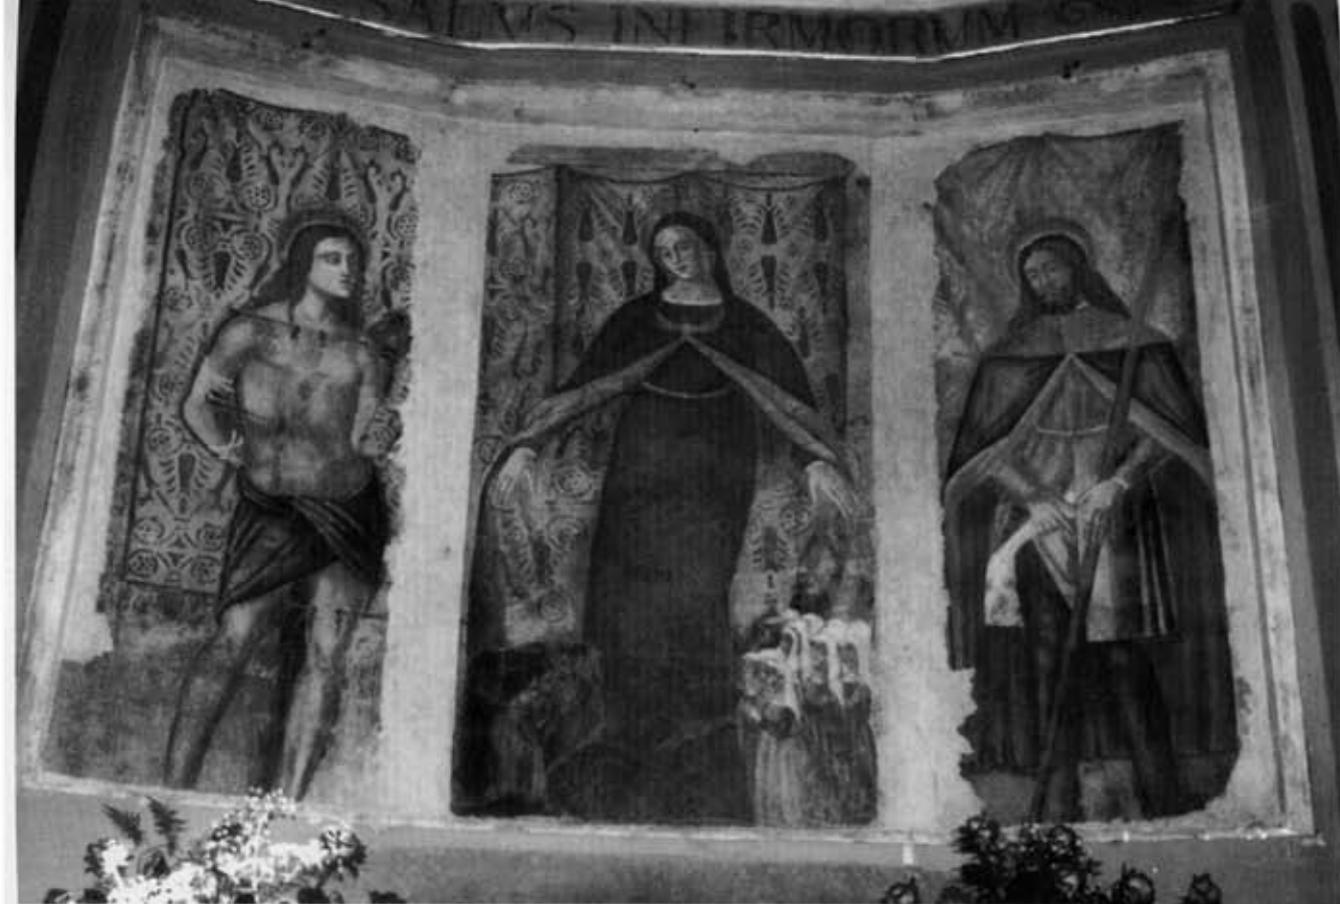
ripristinare l'aspetto originale almeno dell'immagine della Madonna⁷. L'affresco mostrava decoesione dal supporto solo in piccole aree, per le quali si è comunque provveduta ad un intervento di consolidamento, con l'iniezione di materiali e calce speciali.

Nel corso della rimozione dello strato superficiale si è potuto verificare che questo era composto, oltre che dai colori ad olio, anche strati di rasatura a gesso, spesso anche mezzo centimetro.

L'operazione si è quindi svolta in diverse fasi: innanzitutto l'eliminazione dello strato di ridipintura ad olio mediante solventi, seguita dalla rimozione mediante bisturi dello strato di rasatura a gesso, e successiva rifinitura, sempre a bisturi, per l'eliminazione dei residui. L'applicazione di compresse di polpa di cellulosa con solventi ha consentito il ripristino della brillantezza dei toni cromatici; alcune lacune sono

quindi state livellate con stucco a polvere di travertino, e l'operazione finale è consistita nella ripresa dei colori con speciali pigmenti.

L'intero affresco si presenta adesso ovviamente con colori più vivi, ma l'entità dell'intervento sulla figura della Madonna era difficilmente prevedibile. Prima del restauro la figura era vestita di un abito bianco, con pieghe morbide, su cui era appoggiata una mantellina azzurra, con orlo chiaro ed interno scuro, che, scendendo, formava lo sfondo su cui si stagliavano i due gruppi di oranti, uomini alla sua destra e donne, la cui presenza era accentuata dai copricapo bianchi, a sinistra. Sulla testa era posta una corona che si sovrapponeva ad una luminosa aureola.

L'abito si presenta adesso di color ocra, uniforme (non solcato da pieghe), e la mantellina di un tono appena più scuro, con un risvolto. L'interno della mantellina

stessa è adesso verde, decorato dagli stessi motivi della tenda retrostante le figure della Madonna e di S. Sebastiano. La corona è stata rimossa, e l'aureola, assumendo una consistenza diafana, ha conferito maggior leggerezza alla posa inclinata del volto.
