Rinvenimenti archeologici in località Valle Prato Barbarano Romano (VT)

ALESSANDRA MILIONI

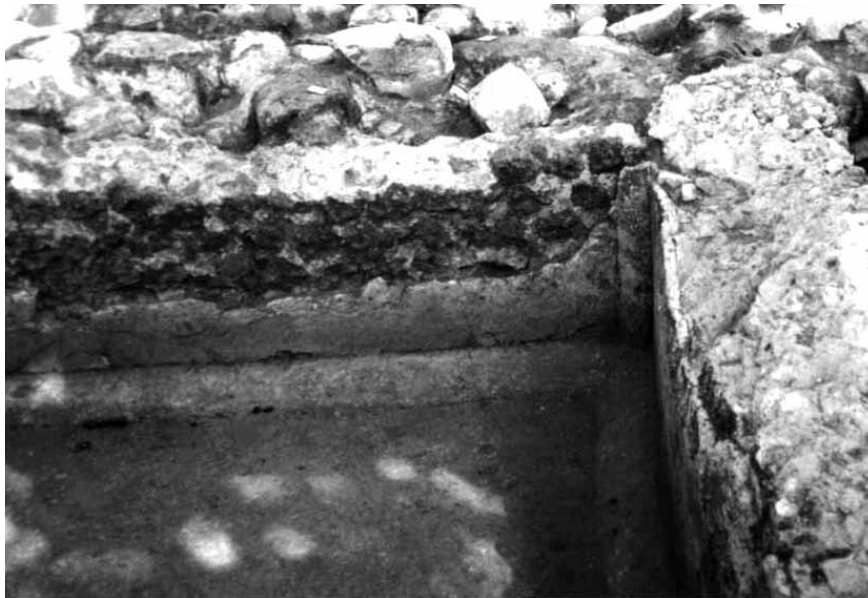
Fig. 3. Lato est della cisterna: cortina in opera incerta di tufo.

due muri: a sud un tratto murario in opera cementizia con scapoli in calcare di piccole dimensioni e malta biancastra, lungo m 3,80 e orientato est/ovest, il quale presenta sul lato meridionale un contrafforte orientato nord/sud (fig. 2); ad est una muratura in opera incerta di tufo (fig. 3) lunga m 3,25 e orientata nord/sud, che foderà una struttura di fondazione realizzata con ciottoli di varie dimensioni, spezzoni di tufo e malta di scarsa qualità (fig. 4). Il muro in opera cementizia risulta aver subito un taglio in corrispondenza della cunetta stradale, probabilmente in occasione della costruzione della moderna strada asfaltata. Proprio in prossimità di essa sono visibili scarsi resti di un altro probabile contrafforte. È verosimile supporre che la vasca avesse in origine una forma rettangolare e fosse dotata di una serie di contrafforti lungo il lato meridionale.

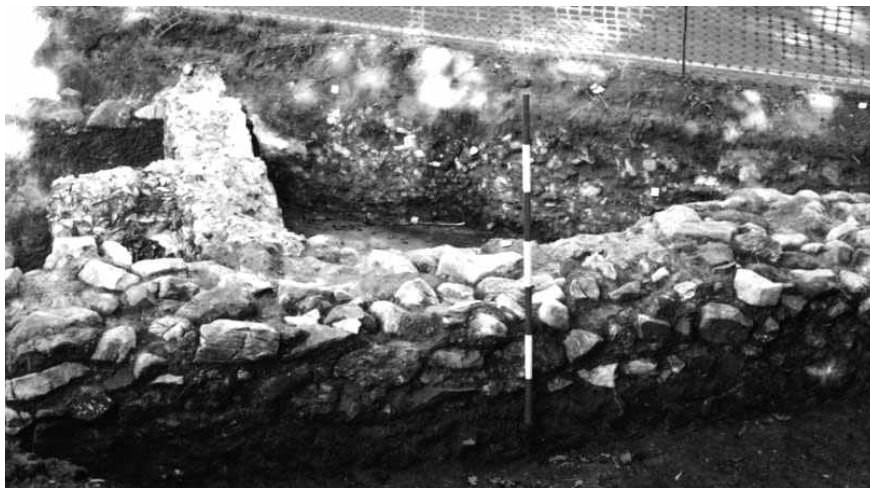
Fig. 5. Visione della cisterna da est. In primo piano la struttura di fondazione in ciottoli e terra.

nuta un'altra fondazione orientata nord/sud, lunga m 5,80, sempre realizzata con ciottoli ma priva di legante (fig. 5); essa risulta del tutto analoga, per caratteristiche costruttive e orientamento, ad un altro tratto murario situato all'estremità occidentale dello scavo, a ridosso del secondo contrafforte.
